ПІСЛЯВАРІЙНІ ГЕОДЕЗИЧНІ СПОСТЕРЕЖЕННЯ

В центральній частині міста Одеси на перехресті вулиць Троїцької та Пушкінської знаходиться пам'ятка архітектури - шестиповерховий прибутковий будинок К. Асвадурава, який побудований у 1914р.(рис.1-2)

AFTER EMERGENCY GEODESIC OBSERVATIONS

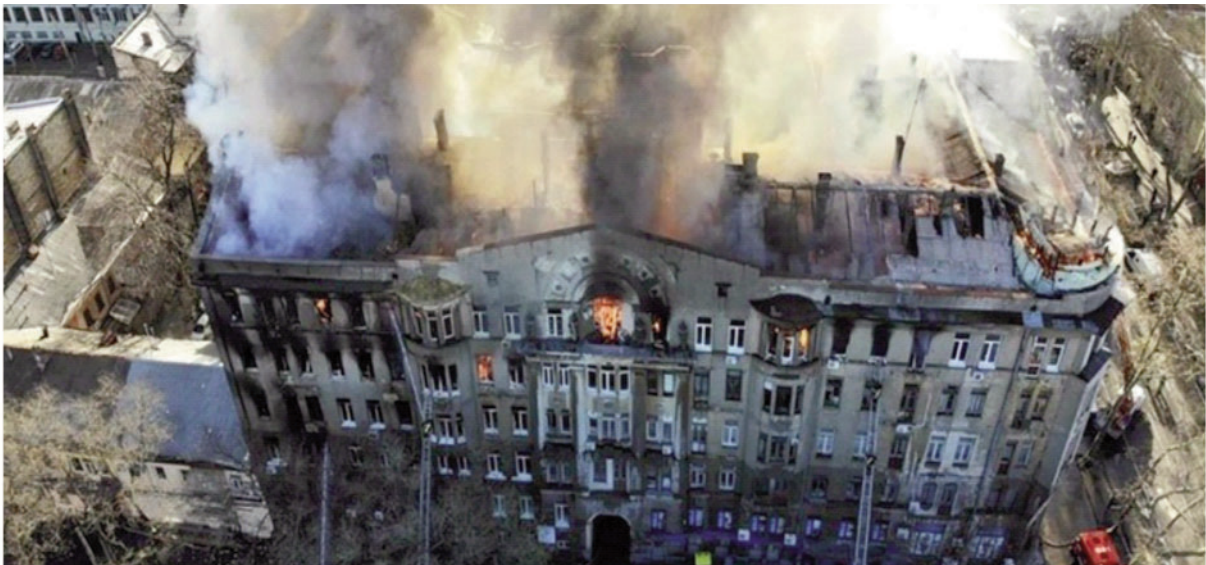
Рис. 3. Пожежа 4 грудня 2019 року по вул. Троїцькій, 25

4 грудня 2019 року історична будівля зазнала значних руйнувань в результаті масштабної пожежі. 20 грудня Прем'єр-міністр України О. Гончарук повідомив, що пожежа сталася внаслідок займання побутового електрообладнання на третьому поверсі у приміщенні коледжу, а «основними причинами є недбале ставлення керівництва та персоналу коледжу до протипожежної безпеки». В коледжі були відсутні пожежна сигналізація та в окремих кімнатах вогнегасники (рис.3).

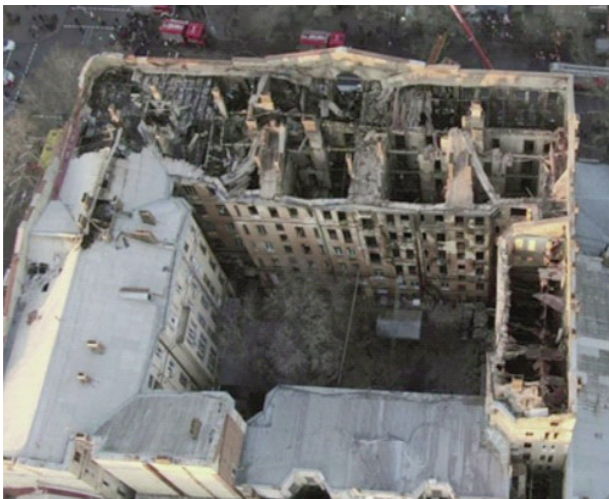
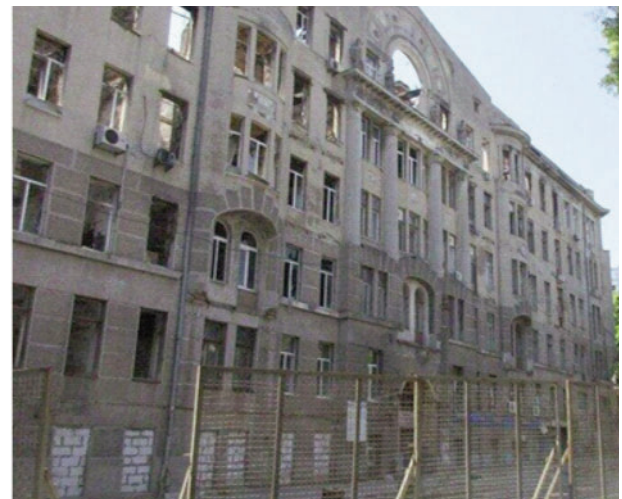
Рис. 4. Аварійний стан будинку К.Асвадурава після пожежі

Через вогонь та дії по гасінню пожежі будинок зазнав суттєвих руйнівних деформацій і опинився в аварійному стані (рис. 4).

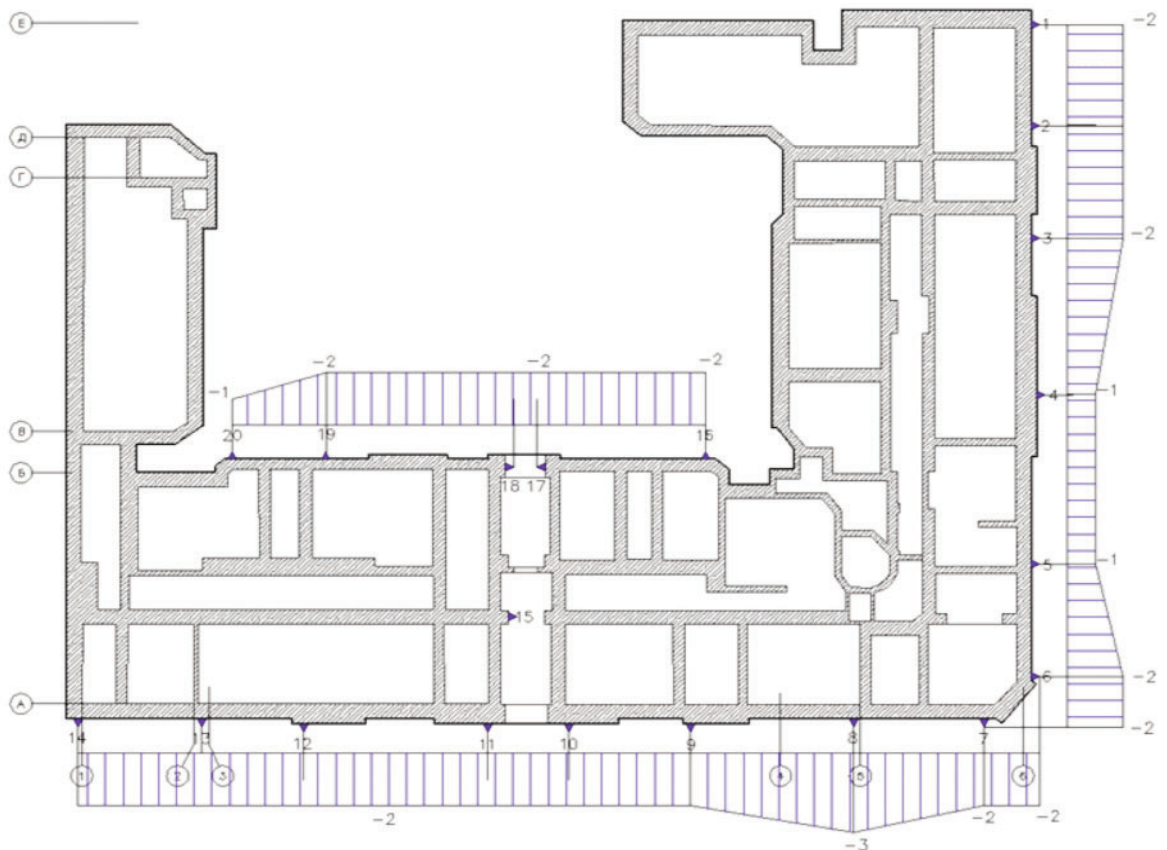
Рис. 6. Епюри деформації будинку К. Асвадурова по вул. Троїцькій, 25 у м. Одеса за весь період геодезичних спостережень з 01.02.2020 по 07.08.2020 рр.

Оскільки осідання марок визначились відносно першого (вихідного) вже післяаварійного циклу від 15.01.2020 року то реально було зафіксоване те саме осідання, викликане аварією, а тенденція - до подальшого осідання будинку. (рис.6)

Осідання будівлі за весь період геодезичних спостережень з 15.01.2020 по 07.08.2020 рр. коливається в межах від +1 до -2 мм.

Підвалини будинку К. Асвадунова на лесових ґрунтах при гасінні пожежі було вилито значну кількість води, що скоріш за все призвело до просідання будинку. Але оскільки до аварії геодезичні спостереження не проводились, то зараз фіксується лише деформаційні тенденції культурної спадщини місцевого значення.

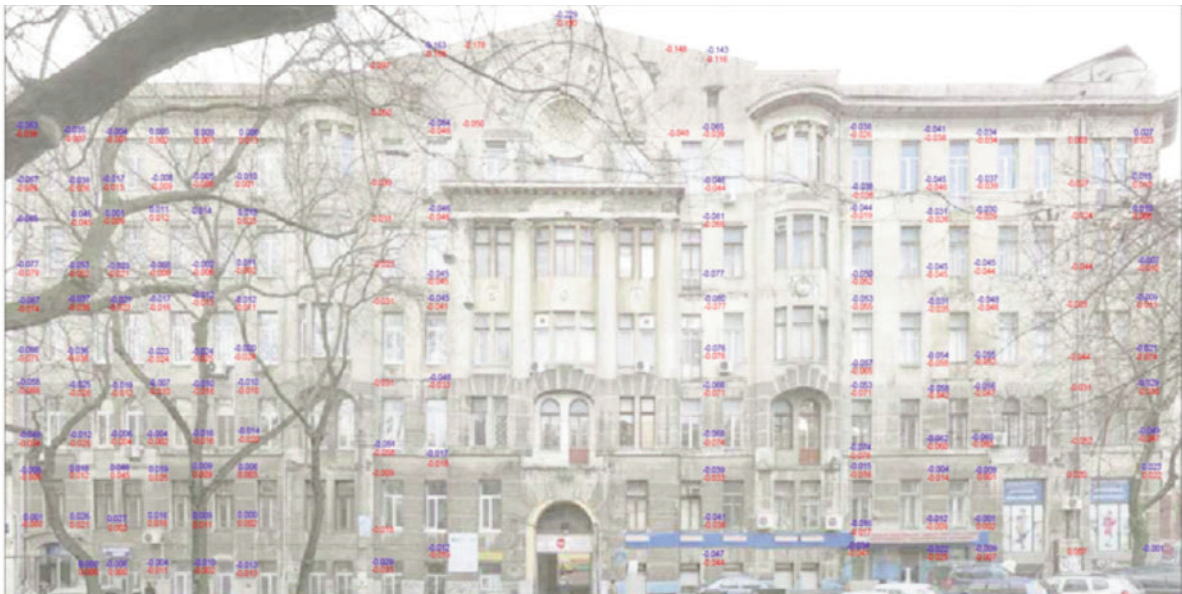
Рис. 7. Визначення крену будинку К. Асвадурова по вул. Троїцька, 25

Аналіз отриманих результатів геодезичних спостережень свідчить про те, що максимальні відхилення від вертикалі мають місце деформаційні марки середньої частини головного фасаду (рис. 7-8), які складають від 0 до 228 мм. При цьому максимальні переміщення має деформаційна марка Дм 23, яка облаштована на верхній частині фронтону (228 мм). Слід зазначити що стіни першого та другого поверхів мають нульовий крен (вертикальні).

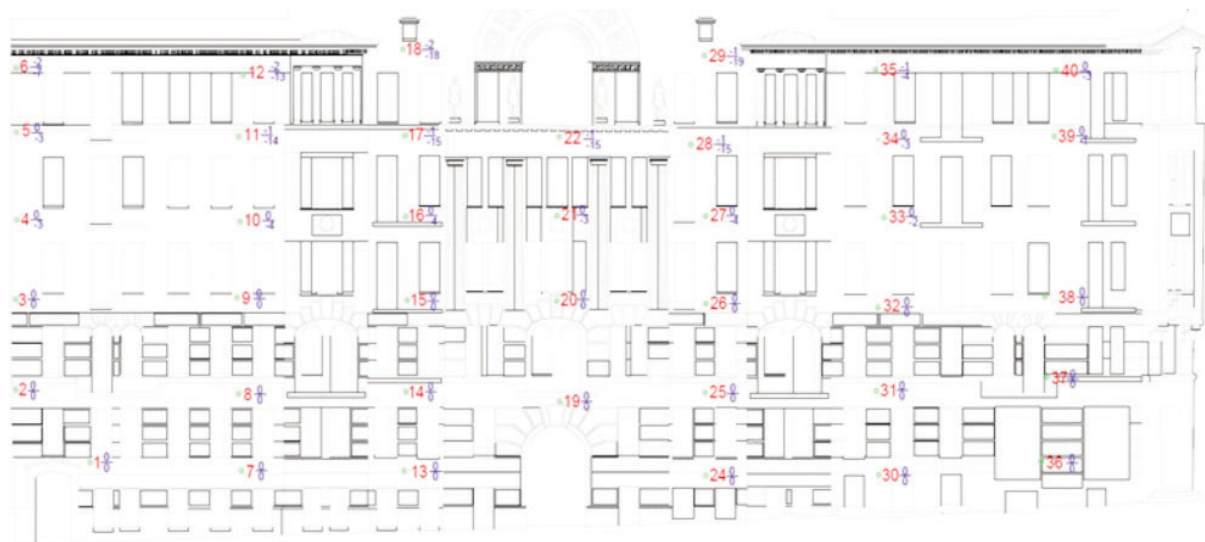
Рис. 8. Схема відхилення марок на головному фасаді будинку К. Асвадурова по вул. Троїцькій, 25

Максимальна величина крену стіни головного фасаду від підлоги 3-го поверху до верху фронтону складає 227 мм. Таким чином, відносна величина крену на цій ділянці складає 0,012, що у 2,5 рази перевищує допустиму. Із рис. 8, на якому приведена залежність переміщення характерних деформаційних марок стіни головного фасаду у часі, має місце відсутність її стабілізації. Таким чином, стіна головного фасаду потребує постійного геодезичного спостереження.

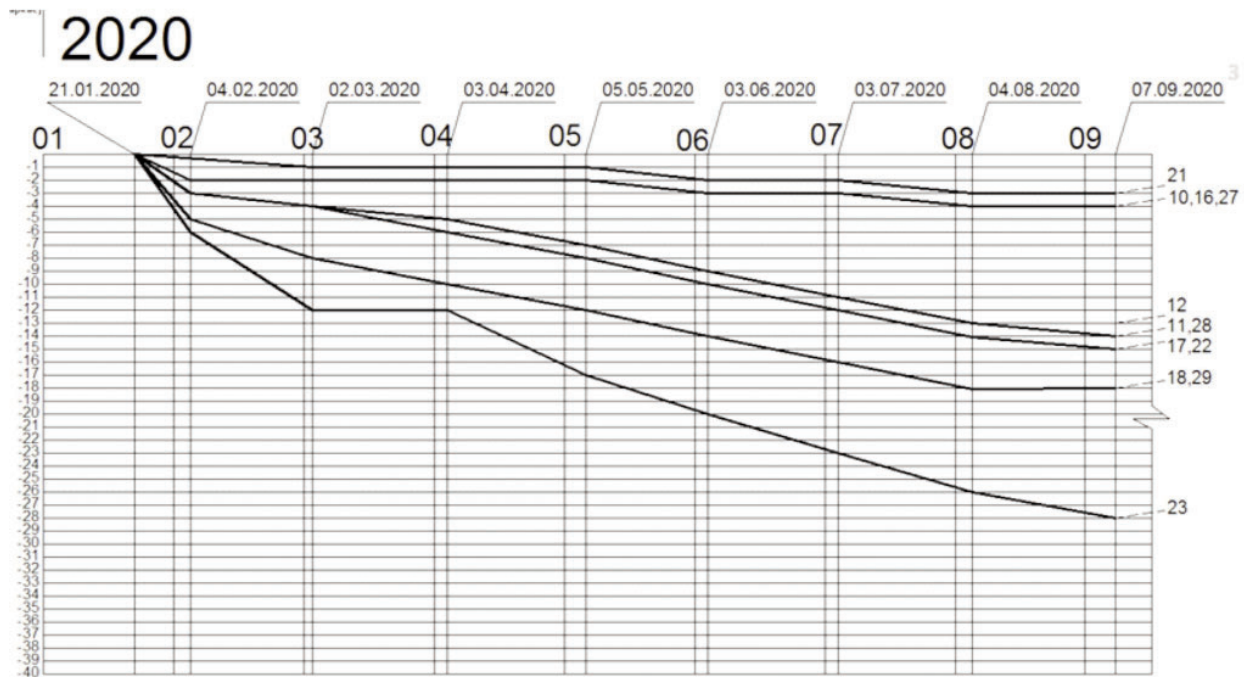
Рис. 9. Графік горизонтального переміщення характерних світловідбивних марок у часі

На рис. 9 приведений графік переміщення характерних деформаційних марок головного фасаду за період з 21.01. по 07.09.2020 р. За час спостережень має місце практично прямолінійна залежність горизонтального переміщення деформаційних марок у часі.
