ОСОБЛИВОСТІ КОНСТРУКТИВНИХ ТА ОРГАНІЗАЦІЙНО-ТЕХНОЛОГІЧНИХ РІШЕНЬ ПРИ ВІДНОВЛЕННІ ЗАЛІЗОБЕТОННИХ МОСТОВИХ СПОРУД

FEATURES OF CONSTRUCTIVE, ORGANIZATIONAL AND TECHNOLOGICAL SOLUTIONS FOR THE RESTORATION OF REINFORCED CONCRETE BRIDGE STRUCTURES

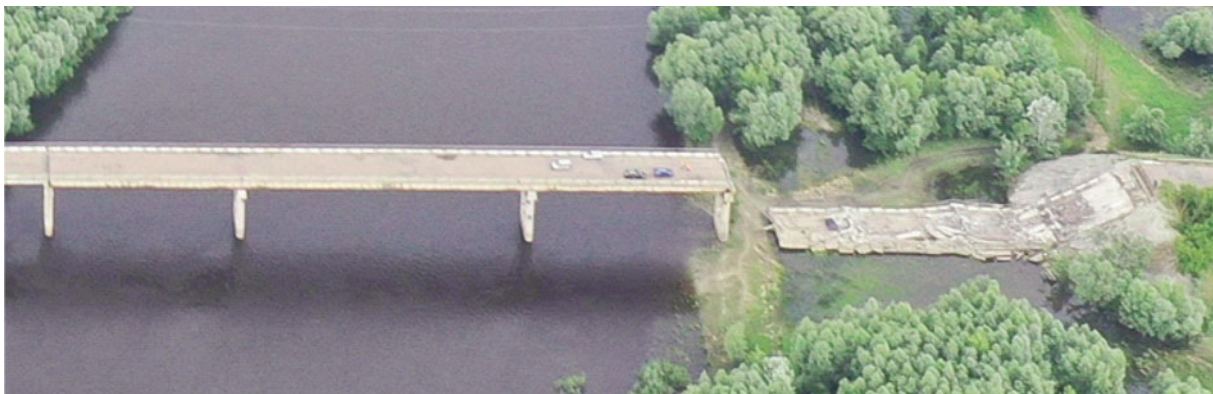
Рис. 1. Загальний вид моста після руйнування прогонів між опорами 7÷11 (аерофотозйомка)

метражу: 1, 2, ..., 11. Проміжні опори 8, 9, 10 були повністю зруйновані, крайня опора 11 зруйнована частково, в результаті чого прогонові будови між опорами 7÷11 обвалилися в підмостову зону і зазнали руйнування рух транспорту по споруді був закритий. Прогонові конструкції між опорами 1÷4 та між 7÷11 виконані зі збірних залізобетонних попередньо напружених пустотних плит довжиною 18 м (П-18) та надопорних блоків довжиною 4,6 м що об'єднані в нерозрізну систему за схемою $18+2\times 24$ м загальною довжиною 66 м за допомогою монолітних стиків довжиною 0,7 м. Прогонова конструкція між опорами 4 та 7 – сталезалізобетонна нерозрізна за схемою $42+63+42$ м. Крайні опори 1 та 11 – обсіпні козові зі збірного залізобетону на пальовій основі.

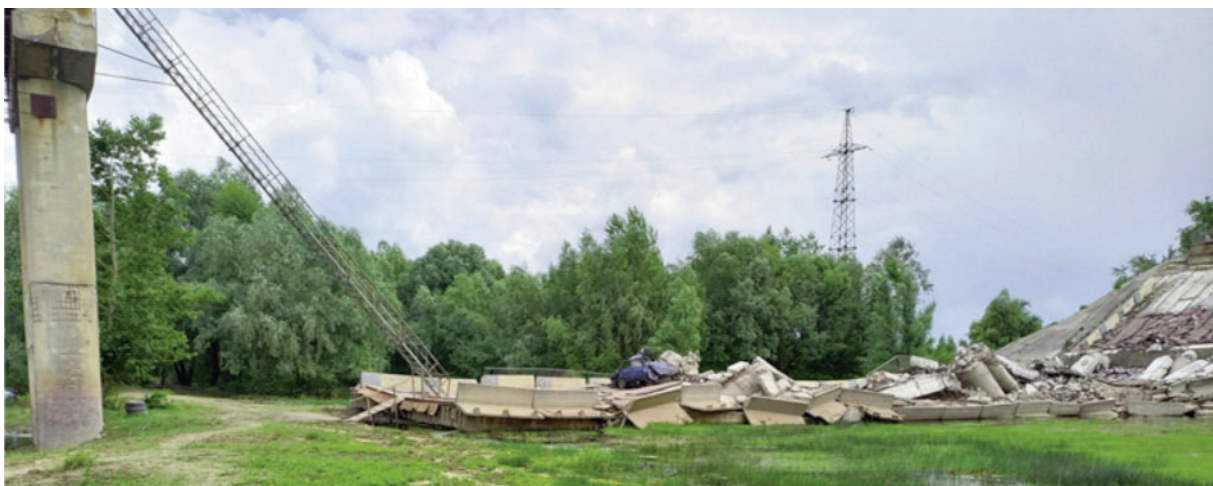
Рис. 2. Зруйновані прогони між опорами 7÷11

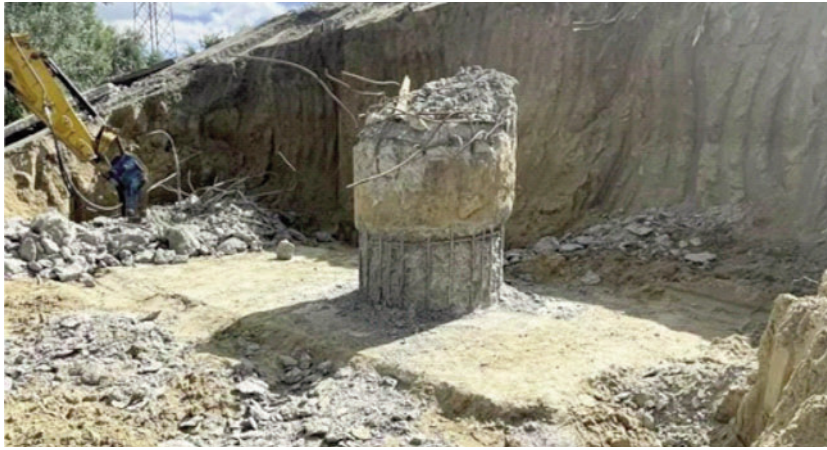
Рис. 3. Розбирання зруйнованих конструкцій

Процес відновлення споруди почався з розбирання зруйнованих конструкцій, що виконувалося за допомогою екскаватору типу CATERPILLAR 428E з гідромолотом, навішеним на стрілу (рис. 3).

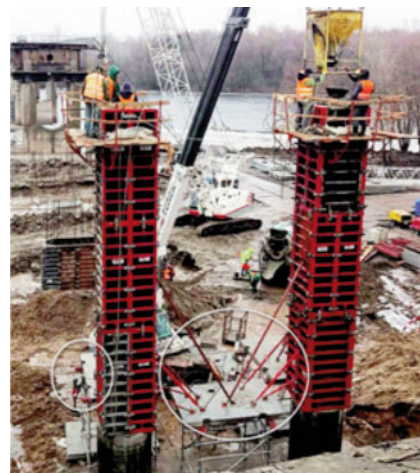
а)

б)

Рис. 6. Зведення тіл опор: а) стандартне рішення для забезпечення стійкості опалубки; б) ефективне рішення зі зміною місць кріплення підкосів опалубки

Разом з новими конструктивними на даному об'єкті було удосконалено і організаційно-технологічні рішення. Висота нових опор, що бетонувалися, складала 8,5 м і для забезпечення стійкості зібраної опа-

лубки було передбачено її кріплення підкосами в трьох рівнях з кроком 3 м по висоті, а також у двох взаємно перпендикулярних напрямках. У стандартному рішенні передбачалося нижнє кріплення підкосів до залізобетонної плити типу ПДС 3,5×2×0,16 у напрямку перпендикулярно та від поздовжньої осі споруди. У цьому випадку кожен з двох блоків опалубки був би забезпечений стійкістю окремо. При цьому додаткова трудомісткість робіт з'явилася б при підготовці місць встановлення з/б плит на денну поверхню ґрунту. Було запропоновано замість двох плит в поперечному напрямку по обох сторонах від опор на ґрунті встановити одну плиту між опорами на жорстку металеву каркасну конструкцію висотою 3,5 м з можливістю кріплення до неї підкосів, що працюють у різних площинах. Положення двох плит, що передбачалися для підкосів вздовж осі мосту, не змінилося, але ж вони також були розміщені на аналогічних металевих каркасах. Підняття плит для кріплення підкосів на згадану висоту дозволило зменшити довжину підкосів та забезпечити їхні робочі кути у межах 45÷65°.
