## ДОСЛІДЖЕННЯ СТАНУ БУДІВЕЛЬ ТА СПОРУД ПОШКОДЖЕНИХ ВНАСЛІДОК ВОЄННИХ ДІЙ

## RESEARCH OF THE CONDITION OF BUILDINGS AND STRUCTURES DAMAGED DUE TO MILITARY ACTIONS

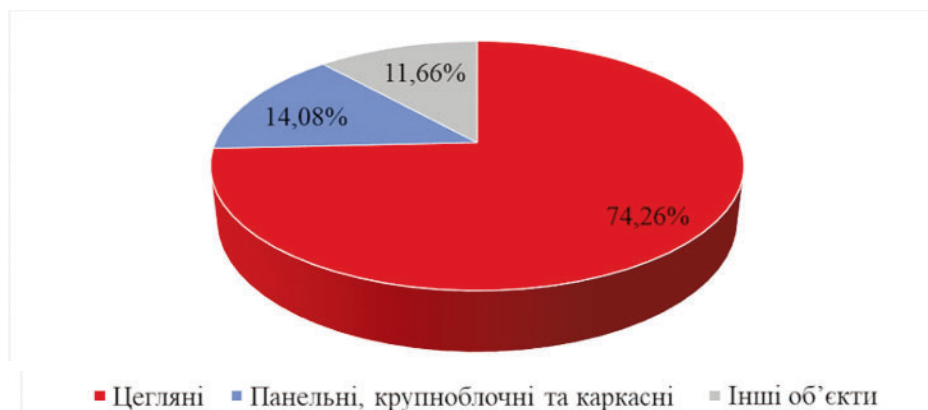
В роботі [18] виконано наведено статистичний аналіз розподілу 746 пошкоджених та зруйнованих будівель та споруд за конструктивною ознакою (рис. 1.1). З діаграми розподілу (рис. 1.1) видно, що найбільшу частку складають пошкоджені або зруйновані цегляні будівлі (74,26 %). Меншу, але порівняно високу частку складають панельні, крупноблочні та каркасні будівлі 14,08 %. Інші будівлі та споруди, які

Рис.1.1 Діаграма статистичного аналізу розподілу пошкоджених та зруйнованих будівель та споруд за конструктивною ознакою

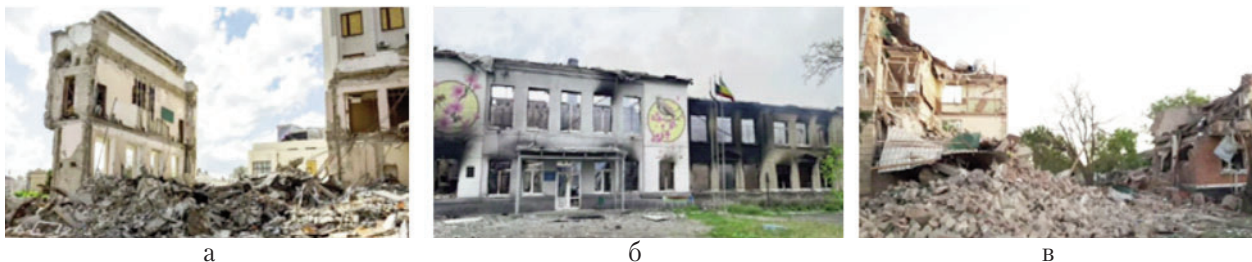
Рис. 1.3 Зруйновані за другим випадком (при прямому влучанні): а) – будинок в Харківській області; б) – влучанням та пожежею школа №1 в м. Авдіївка, Донецька область; в) – будівля в Миколаївській області

На рисунку 1.3 [1] зображено зруйновані за другим випадком цегляні будівлі, які пошкоджені набагато більше та не підлягають відновленню. Відходи від руйнувань цих будівель можливо використовувати як лише вторинний ресурс чи утилізувати.

Особливістю пошкоджень цих будівель є руйнування великої кількості будівельного об'єму будівлі згідно причин другого випадку пошкоджень. При цьому значних руйнувань зазнають усі елементи будівель, зазвичай крім фундаментів.

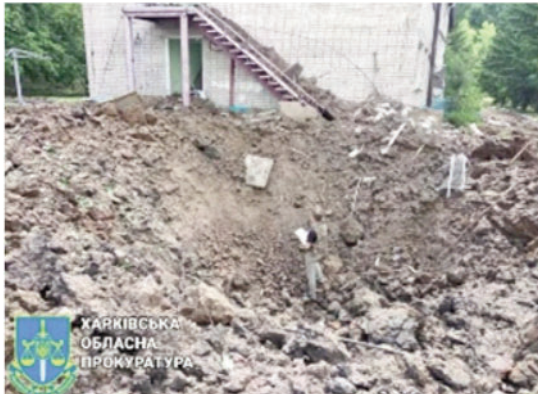
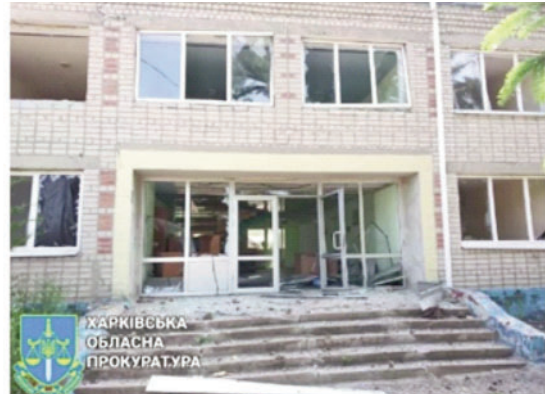
Рис. 1.4 Пошкоджений за 1-м випадком (влучання поряд з будівлею) корпус дитячого табору в Чугуївському районі Харківської області

На рисунку 1.4 [1] зображено приклад пошкодження цегляної будівлі за 1-м випадком, тобто коли вибух стався поряд з будівлею.

З рисунку 1.4 [1] видно, що пошкодження згідно 1-го випадку є набагато меншими, ніж у другому. Відновлення цих будівель є очевидно простішим. Пошкодження зазнають лише віконні та дверні прорізи. При цьому частково віконні та дверні рами залишаються цілими. Це дозволяє тимчасово закрити прорізи доступними матеріалами, такими як наприклад OSB плити або вологостійка фанера. Частка віконних та дверних прорізів залишаються повністю вцілілою, без пошкоджень світлопрозорих елементів. Оздоблення зазнає незначних пошкоджень у вигляді невеликих вибоїн та посічень осколками або не пошкоджується взагалі. Покрівельне покриття у різних випадках може частково або повністю підлягати заміні. В деяких випадках воно залишається повністю цілим. Кровляні конструкції залишаються цілими,

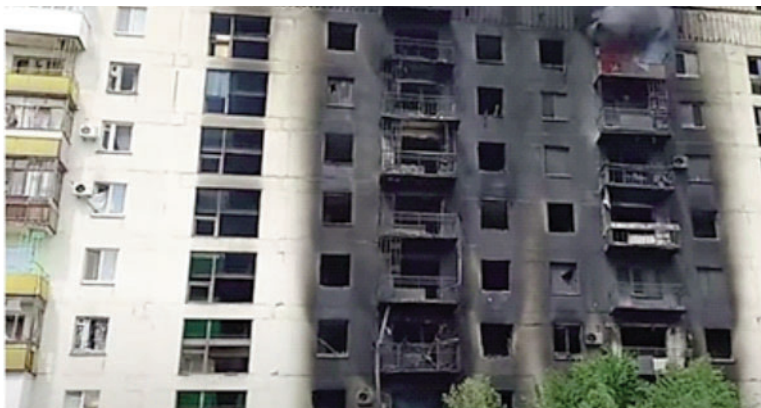
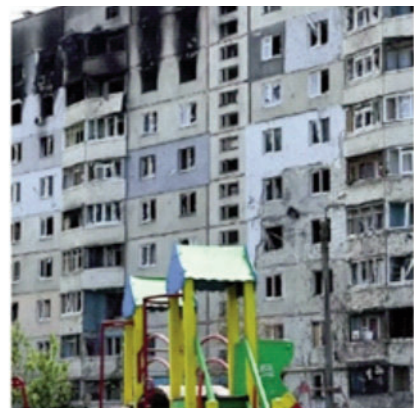
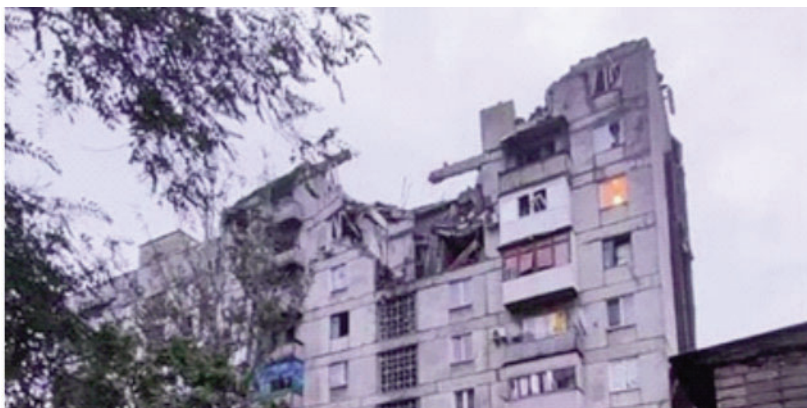
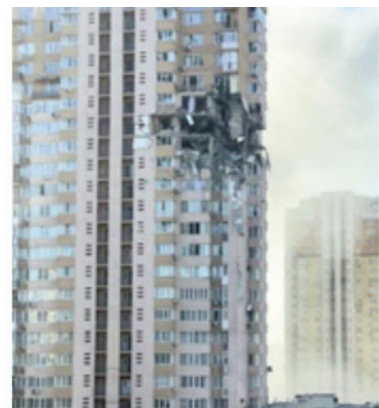
Рис. 1.5 Пошкоджені за другим випадком (прямим влучанням): а) – блочна будівля у Луганській області; б) – панельна будівля у м. Харків; в) – блочна будівля в м. Торецьк, Донецька область; г) – каркасно-монолітна будівля в м. Київ

На рисунках 1.5-1.7 [1, 24, 25] наведено пошкодження будівель згідно другого випадку. В даних при-

кладах пошкодження відбулись при прямому влучанні в будівлю. В двох з шести наведених будівель пряме влучання засобів ураження спричинило пожежу (рис. 1.5 а, б). В цих випадках заміні підлягають усі погорілі елементи будівлі, які не можливо очистити та експлуатувати. Особливістю пошкоджених будівель даного типу є те, що руйнування покрівлі

З рисунків 1.5-1.7 та проведеного аналізу інших пошкоджених об'єктів можливо зробити висновок, що в цілому найбільш стійкими до пошкоджень при прямому влучанні є каркасно-монолітні будівлі.

Блочні будівлі (рис. 1.5, а, в; 1.7) більше піддаються руйнівному впливу воєнних дій. Найбільш небезпечні при прямому влучанні панельні будівлі. Значний будівельний обсяг цих будівель може повністю «скластися», що видно на прикладах повністю зруйнованих панельних будівлях (рис. 1.8) [1].

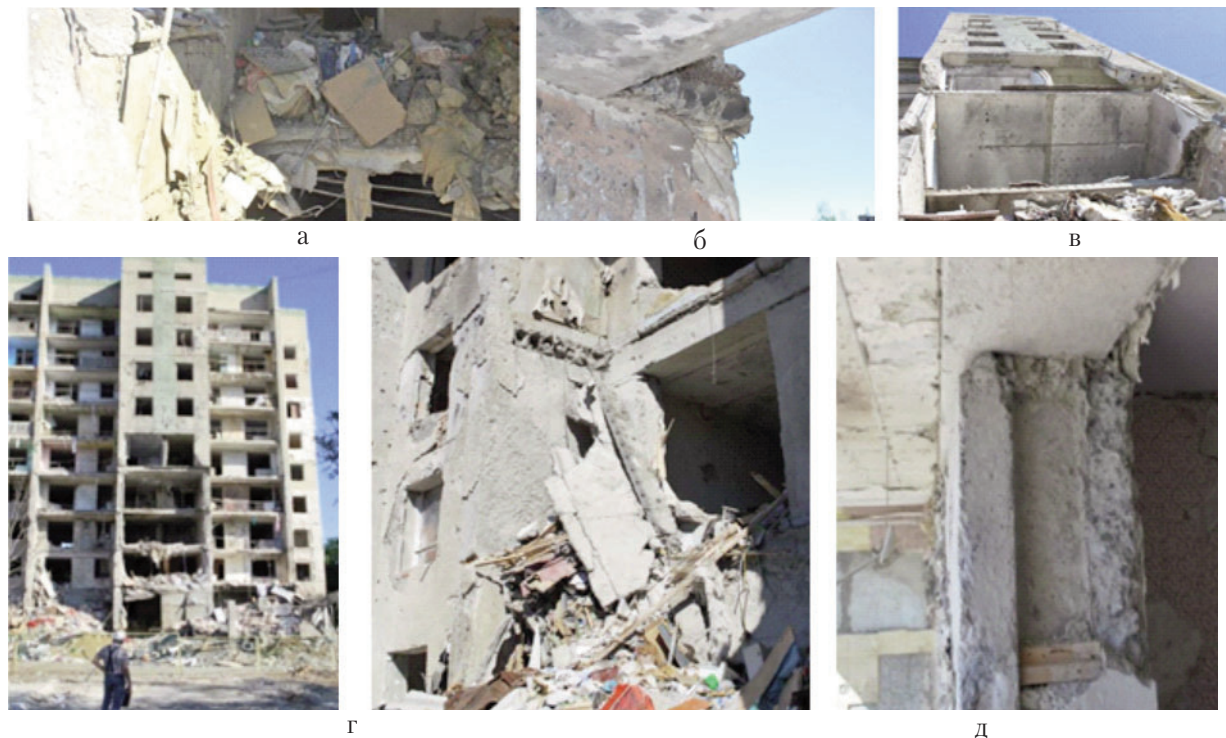
Рис. 1.7 Пошкоджена прямим влучанням ракети крупноблочна 9-ти поверхова житлова будівля в селищі Сергіївка (Одеська область, Білгород-Дністровський район): а) – обвалення плит перекриттів; б) – руйнування поясних стінових та підвіконних блоків; в) – зруйновані зовнішні стіни, заповнення прорізів; г) – руйнування балконних плит; д) – горизонтальне зміщення блоків

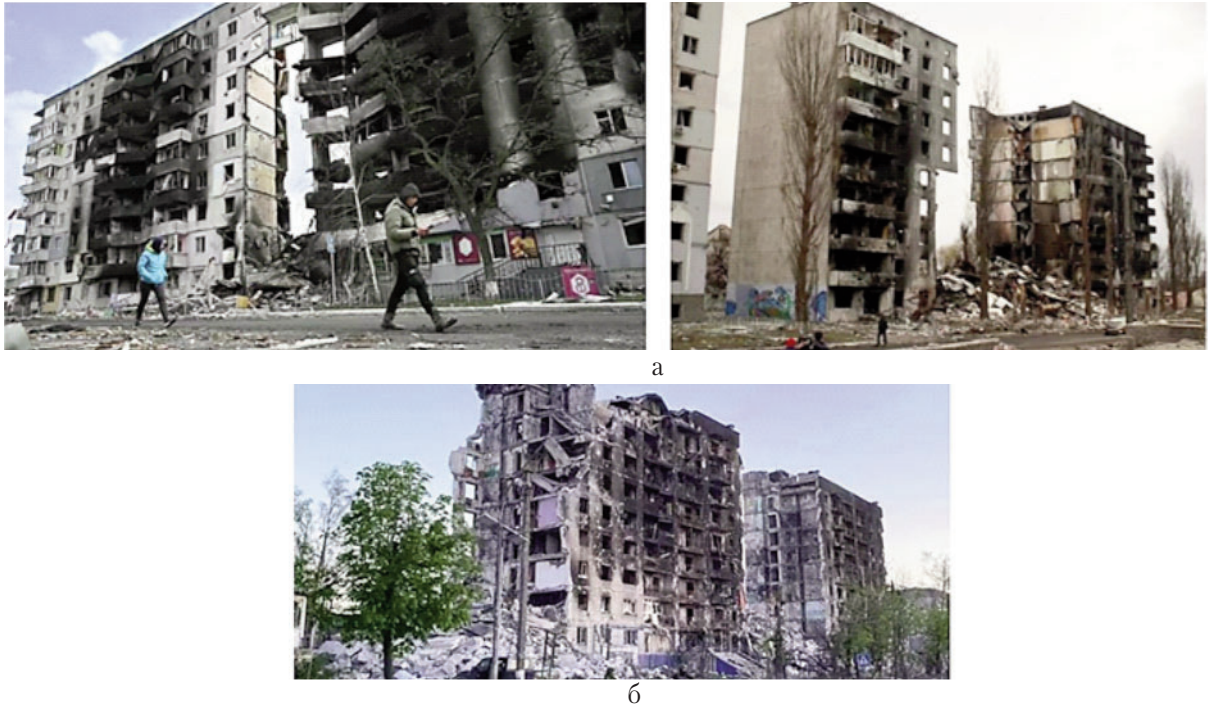
Рис. 1.8 Зруйновані панельні будинки за 2-м випадком (пряме влучання):  
а) – с. Бородянка, Київська область; б) – в Луганській області

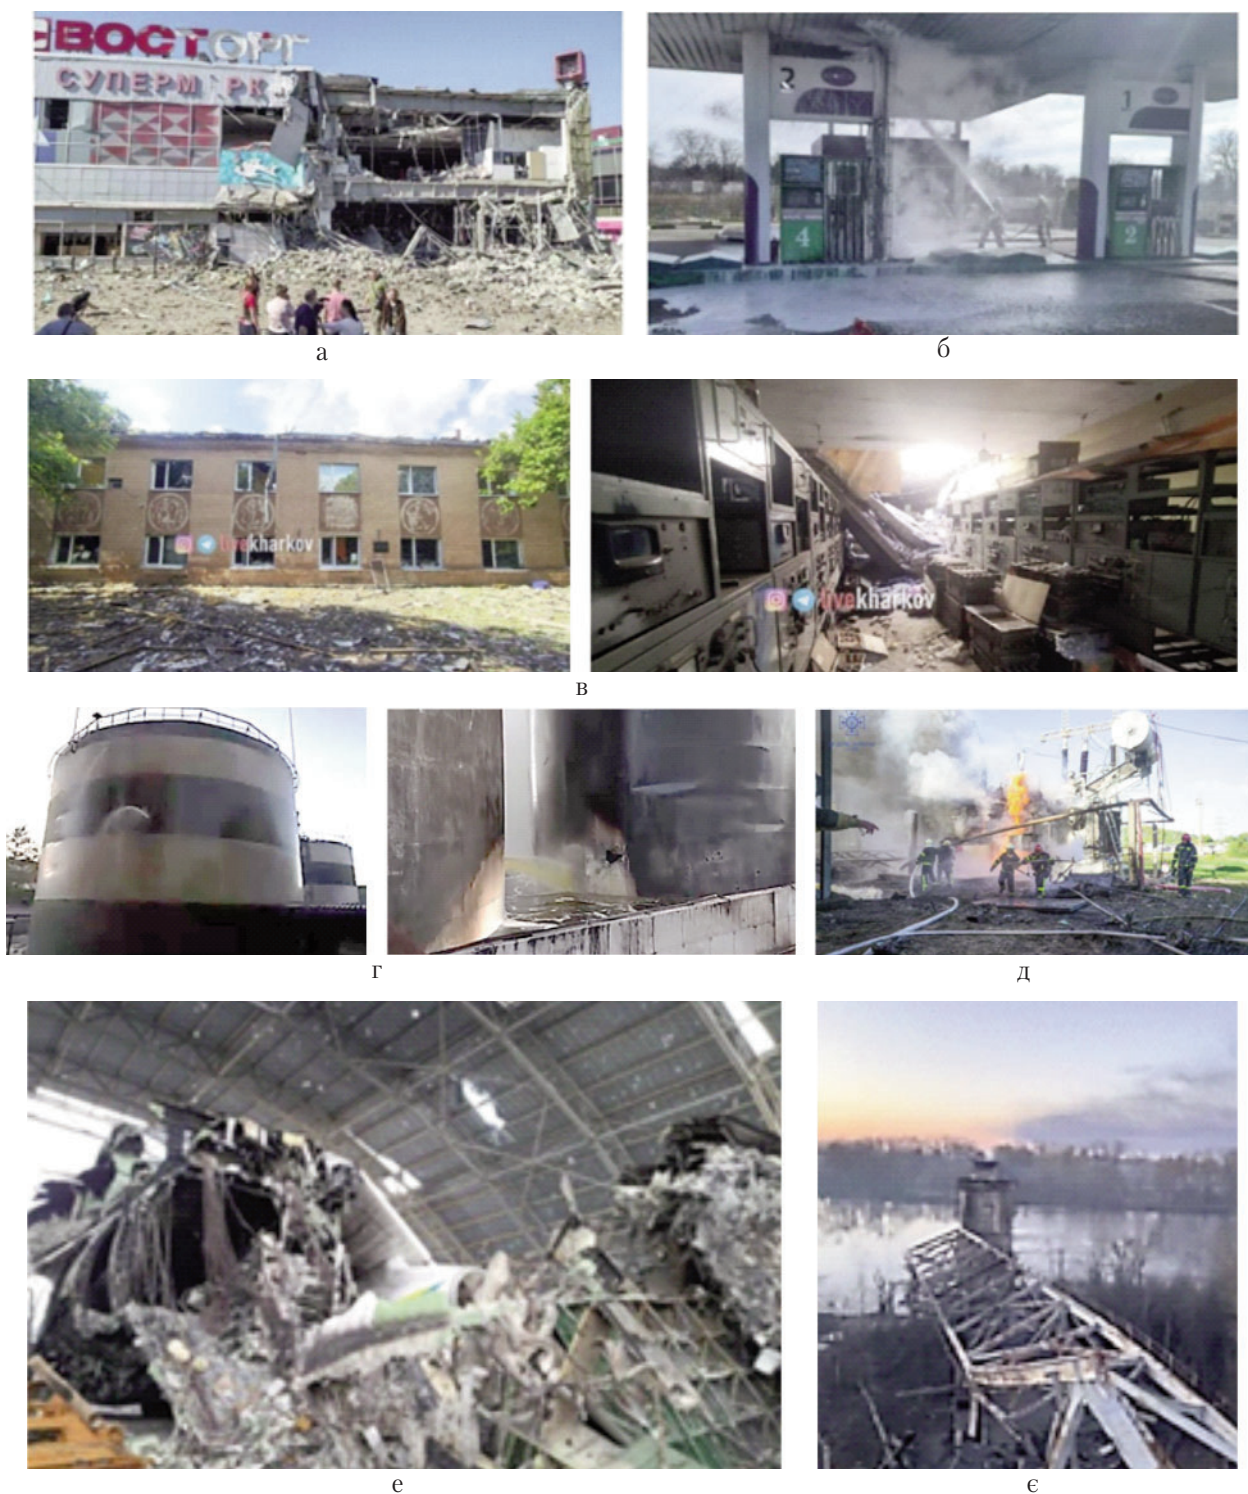
На рисунку 1.10, а зображено пряме влучання у супермаркет з металевим несучим каркасом. При цьому руйнувань зазнали лише легкі, каркасні, сталеві огорожувальні конструкції (зазвичай скорочено ЛСТК). Основні несучі металеві елементи показали високу стійкість та є вцілілими. Слід відмітити, що це зумовлено, крім іншого, відсутністю пожежі.

На рисунку 1.10, б зображено наслідки ліквідованої пожежі на автозаправній станції, що виникла внаслідок вибуху.

Рис. 1.10 Пошкоджені: а) – прямим влучання супермаркет з металевим каркасом у м. Харків; б) – автозаправна станція у м. Миколаїв; в) – Радіоастрономічна обсерваторія імені Семена Брауде у селі Волохів Яр, Харківська область; г) – сталеві резервуари з олією у Миколаєві (червоним кольором позначені місця отворів, які були пробиті осколками); д) – електрична підстанція у м. Київ; е) – ангар аеропорту в селищі міського типу Гостомелі, Київська область; є) – міст у Чернігівській області

На рисунку 1.10, в наведено пошкоджені унікальної будівлі та її обладнання «Радіоастрономічної обсерваторії імені Семена Брауде». В даному випадку влучання в покрівлю призвело до часткового руйнування покрівлі та перекриття; віконних прорізів та пошкодження унікального обладнання.

На рисунку 1.10, г зображено наслідки влучання

поряд зі сталевими резервуарами з олією. Це призвело до пробію осколками та порушення герметичності резервуару.

На рисунку 1.10, д зображено пошкоджену в одному з масивних обстрілів України електричну підстанцію.

Більшість подібних влучань як правило призводить до виникнення пожеж та необхідності повної

заміни обладнання підстанції.

На рисунку 1.10, є наведено пошкоджений осколками внаслідок ведення активних бойових дій ангар аеродрому. В даному випадку несучі сталеві елементи не пошкоджені, однак заміні підлягає пробите покрівельне покриття цих елементів.

На останньому з обраних прикладів (рис. 1.10, є) зображено вщент зруйнований сталевий міст, який не підлягає відновленню.
