ПІСЛЯВАРІЙНІ ГЕОДЕЗИЧНІ СПОСТЕРЕЖЕННЯ

В центральній частині міста Одеси на перехресті вулиць Троїцької та Пушкінської знаходиться пам'ятка архітектури - шестиповерховий прибутковий будинок К. Асвадурава, який побудований у 1914р.(рис.1-2)

AFTER EMERGENCY GEODESIC OBSERVATIONS

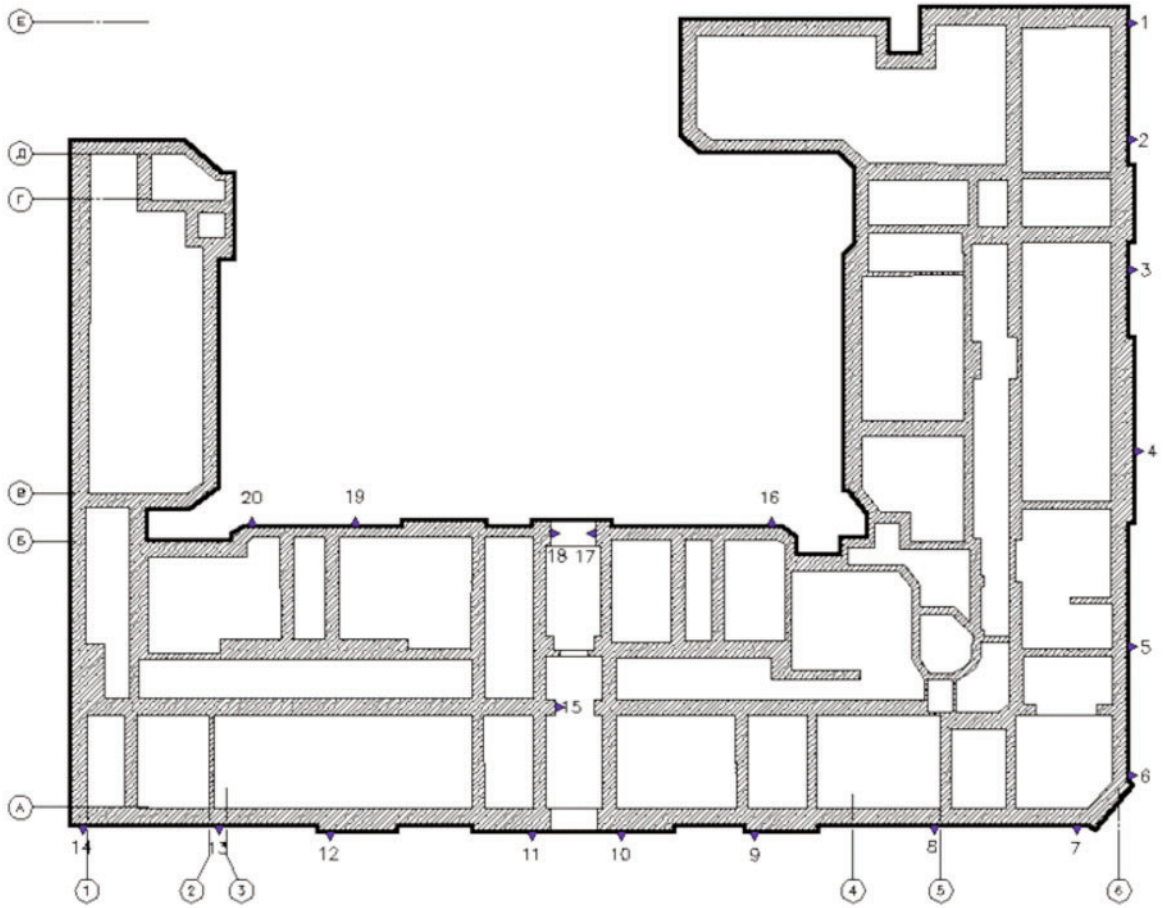
Рис.5. Схема встановлення деформаційних марок на будинку К. Асвадурова по вул. Троїцька, 25

Для спостережень за осіданням була створена вимірювальна мережа, яка складається з 20 деформаційних марок, закріплених на рівні цоколя будинку (рис.5), і нерухомих ґрунтових реперів.
